OBD og lufttilførsel

Finne og fjerne feil

Lufttilførsel og komponenter

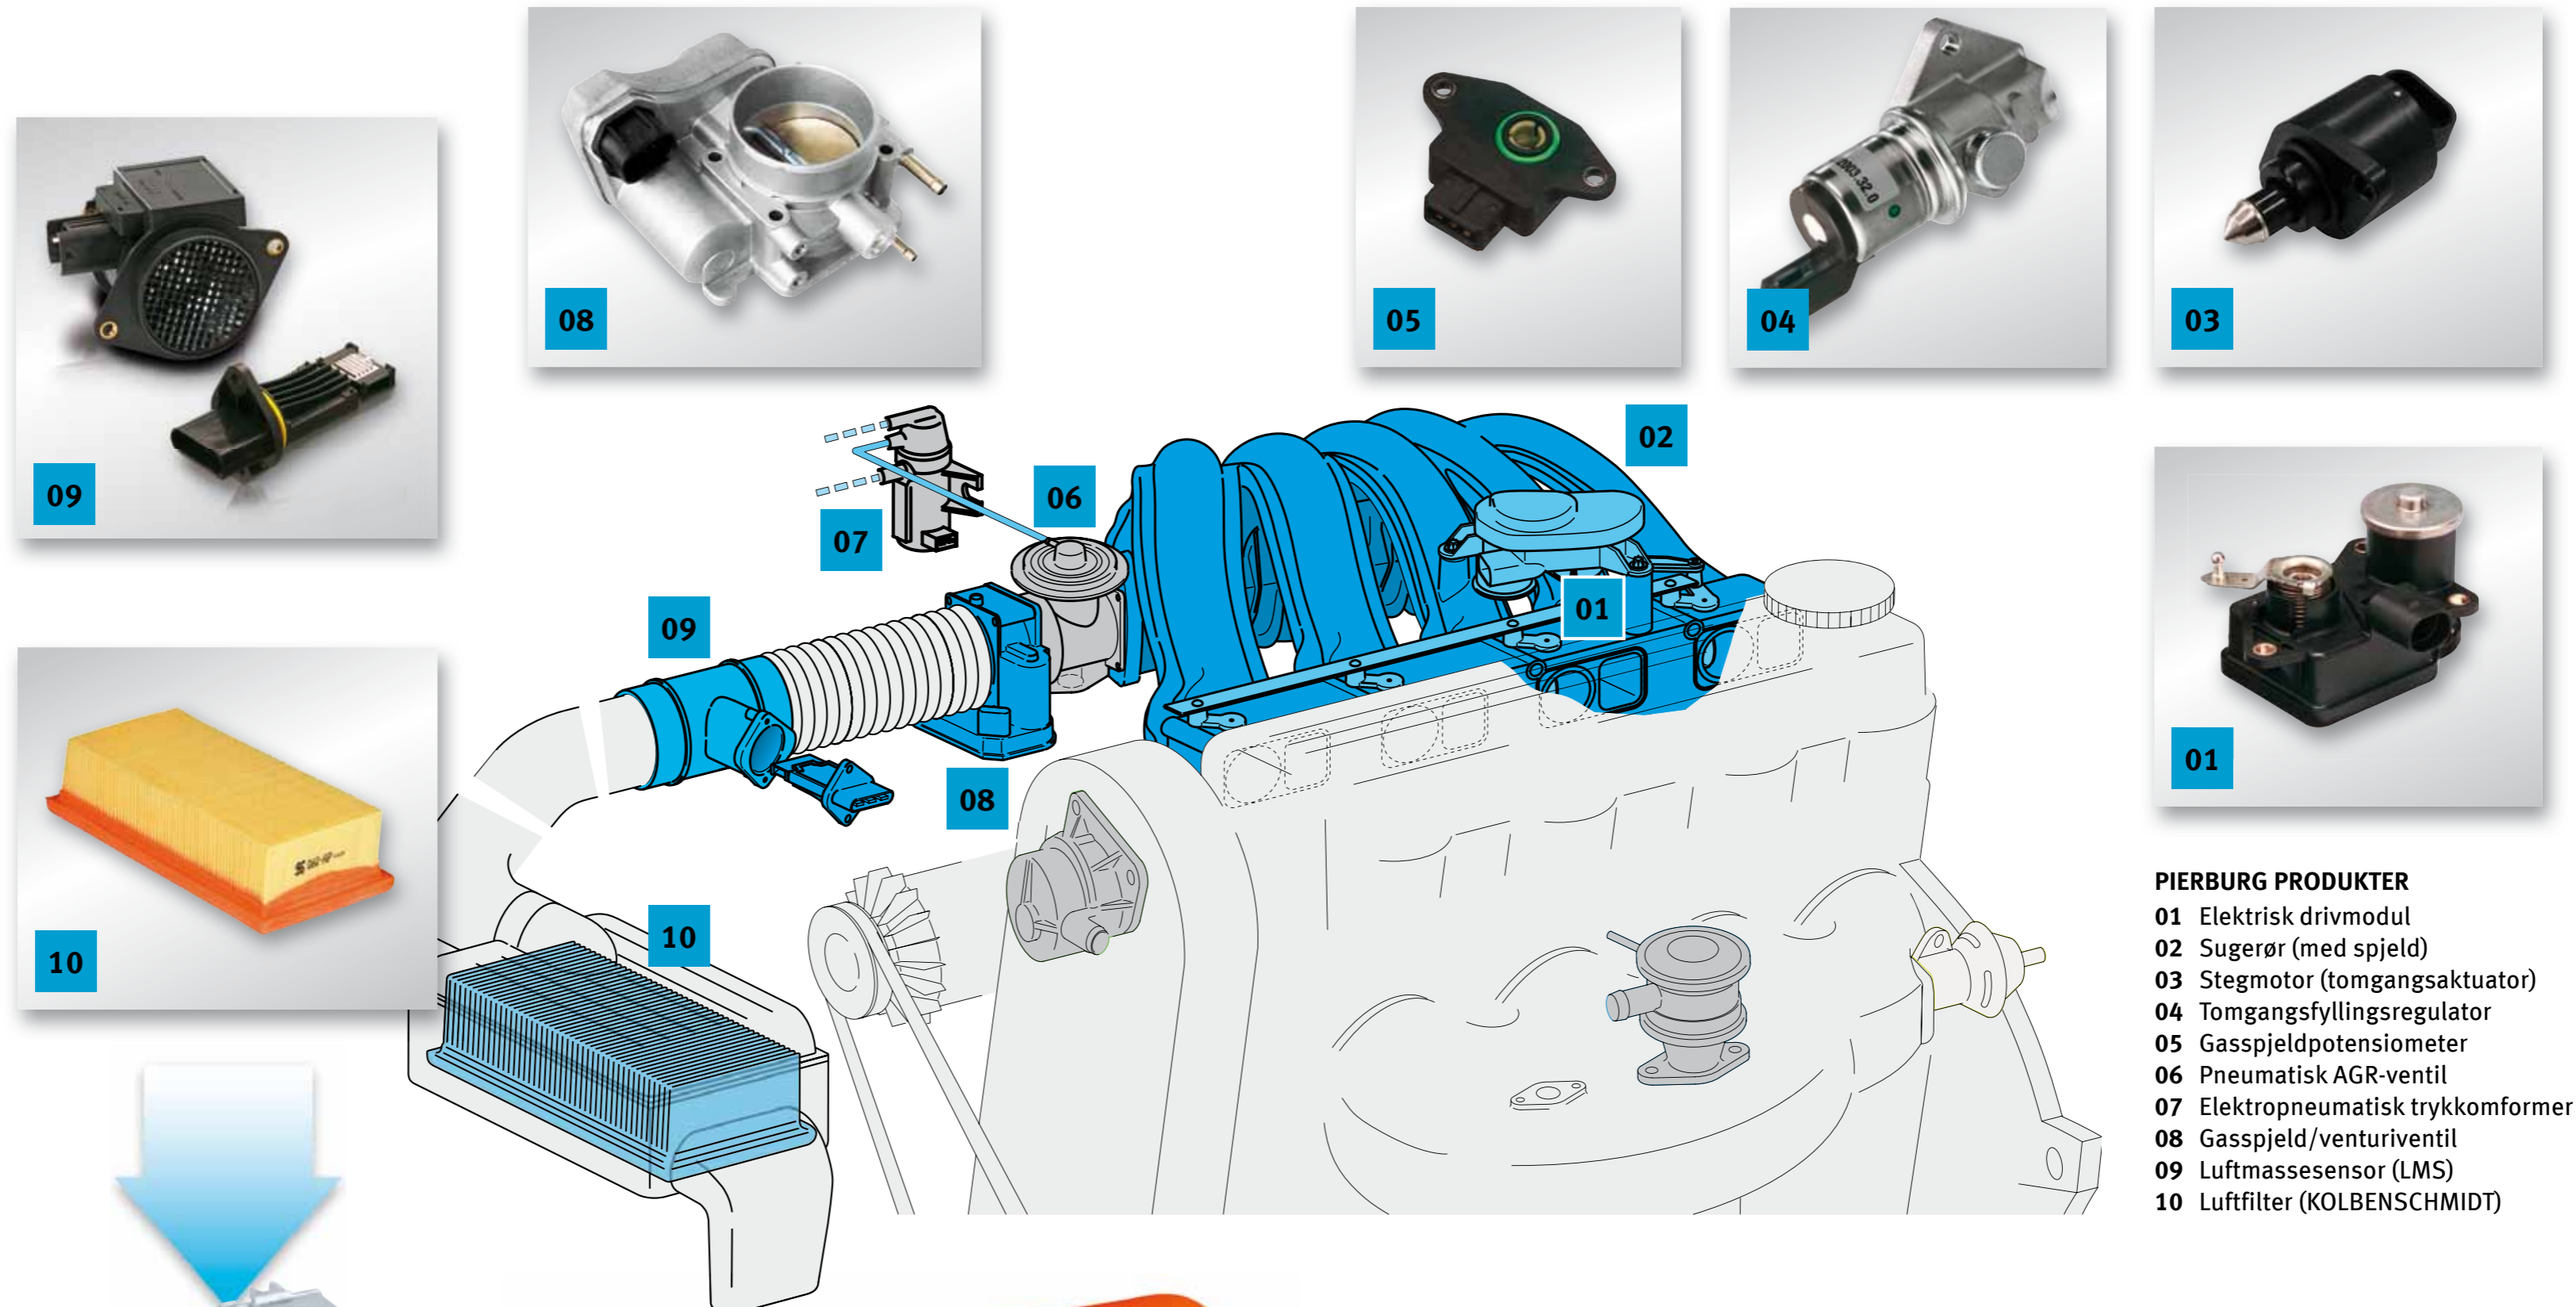
- PIERBURG PRODUKTER**
- 01 Elektrisk drivmodul
 - 02 Sugerør (med spjeld)
 - 03 Stegmotor (tomgangsaktuator)
 - 04 Tomgangsfyllingsregulator
 - 05 Gasspjeldpotensiometer
 - 06 Pneumatisk AGR-ventil
 - 07 Elektropneumatisk trykkomformer
 - 08 Gasspjeld/venturiventil
 - 09 Luftmassesensor (LMS)
 - 10 Luftfilter (KOLBENSCHMIDT)

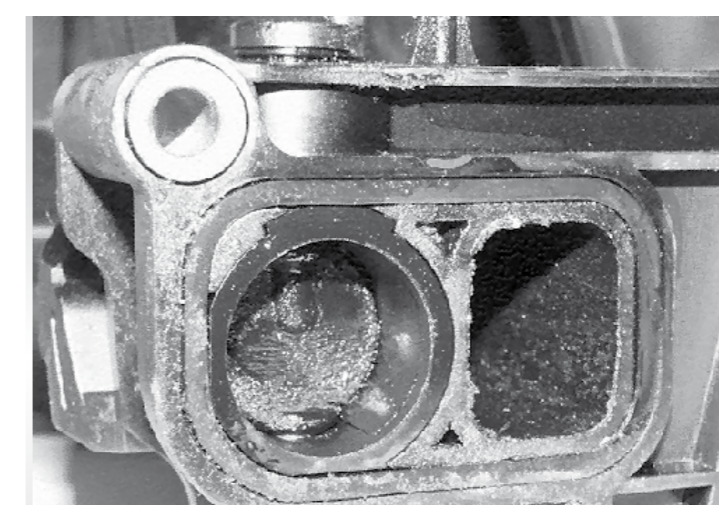
Avleiringer på virvelspjeld

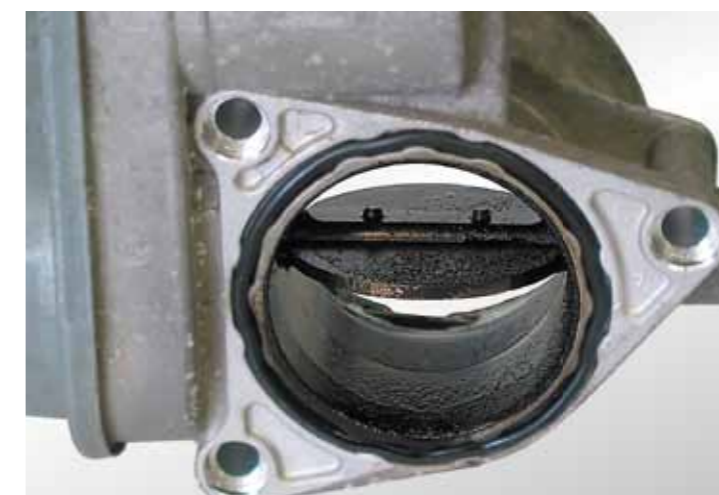
Tilklistret gasspjeld

P0172	Blanding for fet <ul style="list-style-type: none"> • Aktivkullfilter-magnetventil tilklistret (stadig åpen): Luft anrikt med drivstoff fra aktivkullfilteret blir sugd i innsugningsveien • Membran til den pneumatiske drivstofftrykkregulatoren utett: Drivstoff blir via vakuumledningen sugd i innsugningsveien • Tilklistret/forkokset AGR-ventil står alltid åpent 	<ul style="list-style-type: none"> • Kontroller aktivkullfilter-magnetventil, skift ut om nødvendig. • Kontroller drivstofftrykkregulator, skift ut om nødvendig. • Kontroller AGR-ventil: Når AGR-ventil stadig står åpent, resirkuleres avgass permanent. Skift ut AGR-ventilen når den er tilklistret og finn ut årsakene for tilklistringen.
P0506	Tomgangsregulering – turtall under fastlagt verdi <ul style="list-style-type: none"> • Tomgangsaktuator tilsmusset/tilklistret • Falske inngangssignaler fra motorstyreenheten • Gasspjeld går tungt/tilklistret 	<ul style="list-style-type: none"> • Kontroller tomgangsaktuator med oscilloskop. • Skift ut tomgangsaktuator som sitter fast/er tilklistret. • Les ut tomgangsaktuatorens inngangssignaler med diagnosetester. • Skift ut gasspjeld som sitter fast/er tilklistret og finn ut årsakene for tilklistringen.

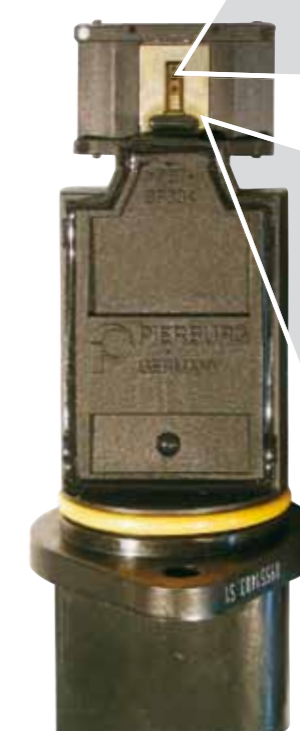
Luftmassesensor med salthavleiringer
