# OBD og sekundærluftsystem

## Finne og fjerne feil

### Sekundærluftsystem og varianter

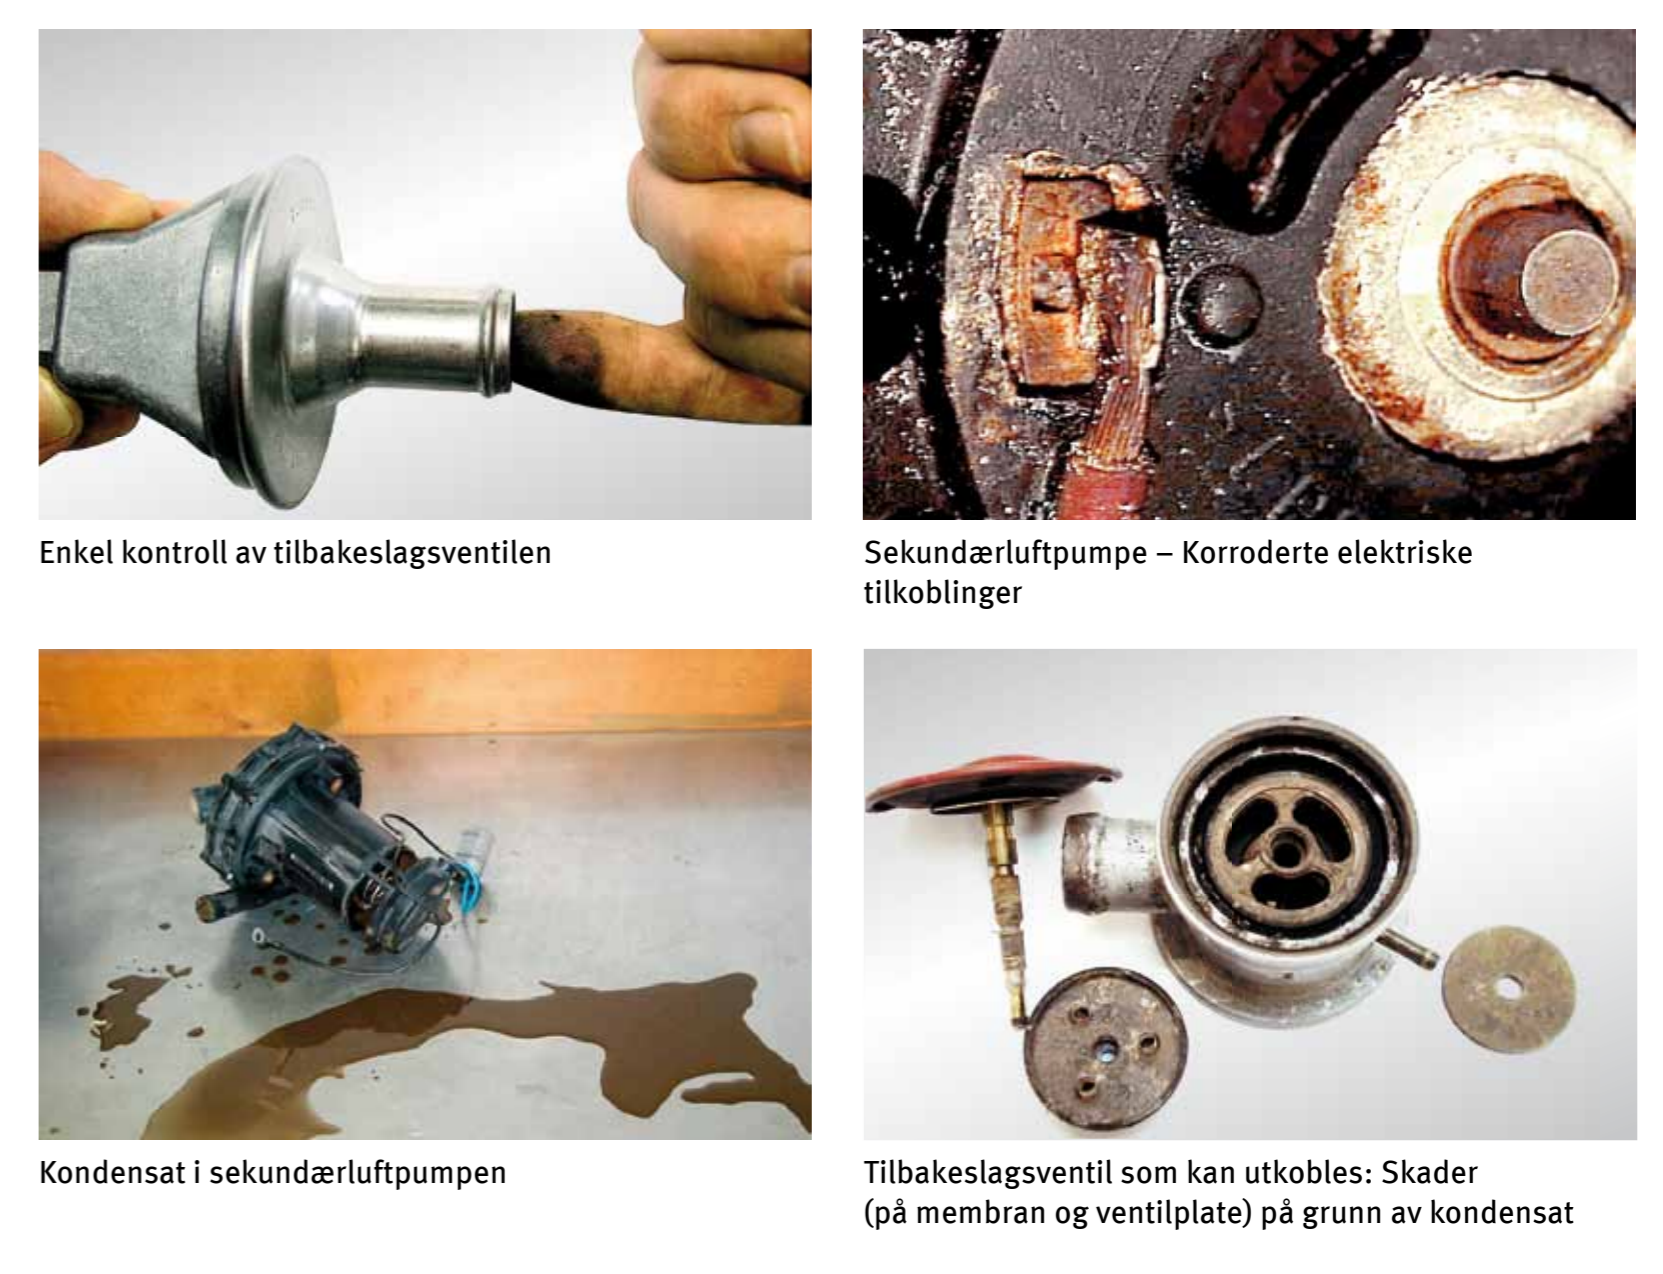
### Praktisk anvendelse

Kode	Feil	Neste skritt/ Mulig avhjelp
P0410	<b>Sekundærluftsystem – funksjonsfeil</b> Lambdasonde gjenkjenner ikke sekundærluft (intet magersignal).	<ul style="list-style-type: none"> <li>• Sekundærluftpumpe evt. defekt. SLP, kontroller reléer, ledninger og pluggforbindelser.</li> <li>• Ved kondensat i SLP: Kontroller tilbakeslagnsventil som kan utkobles for tetthet og elektrisk omkoblingsventil for funksjon.</li> <li>• Kontroller tilbakeslagnsventil (se bilde) – Skift ut ved tilsmussing.</li> <li>• Ved vann i SLP: Kontroller vakuumbedning og ventiler for tetthet.</li> </ul>
P0411	<b>Sekundærluftsystem – Utilstrekkelig mengde</b> Den gjenkjente hastighet av sekundærluften er for lav (utilstrekkelig magersignal).	<ul style="list-style-type: none"> <li>• Kontroller funksjonen til tilbakeslagnsventilen som kan utkobles (ARV) med håndpumpen for vakuu.</li> <li>• Kontroller den elektriske omkoblingsventilen og vakuumbedningen.</li> <li>• Kontroller tilbakeslagnsventil og sekundærluftledninger for fri gjennomstrømning.</li> </ul>

P0412 P0415	<b>Reguleringsventil for sekundærluft A (EUV 1) / B (EUV 2)</b> - elektrisk feil Den elektriske omkoblingsventilen (EUV) kobler ikke.	<ul style="list-style-type: none"> <li>• Kontroller ledninger, pluggforbindelser og EUV.</li> </ul>
P0413 P0416	<b>Reguleringsventil for sekundærluft A (EUV 1) / B (EUV 2)</b> - Avbrudd Den elektriske omkoblingsventilen (EUV) kobler ikke.	<ul style="list-style-type: none"> <li>• Kontroller ledninger, pluggforbindelser og EUV.</li> </ul>
P0414 P0417	<b>Reguleringsventil for sekundærluft A (EUV 1) / B (EUV 2)</b> - Kortslutning Den elektriske omkoblingsventilen (EUV) kobler ikke.	<ul style="list-style-type: none"> <li>• Aktivering elektrisk omkoblingsventil (EUV) ikke i orden.</li> <li>• Kontroller ledninger, pluggforbindelser og EUV.</li> </ul>
P0418 P0419	<b>Sekundærluftsystem relé krets A / krets B</b> - Feilfunksjon relé A eller B sekundærluftpumpe kobler ikke.	<ul style="list-style-type: none"> <li>• Kontroller reléer, ledninger, pluggforbindelser og sekundærluftpumpe.</li> </ul>
